## Nota Informativa ENCCRV

## Identificación de áreas para la recuperación de vegetación nativa afectada por megaincendio 2017, en la Región del Biobío

Unidad de Cambio Climático y Servicios Ambientales (UCCSA)  
Gerencia de Desarrollo y Fomento Forestal (GEDEFF)  
Corporación Nacional Forestal (CONAF)  
Ministerio de Agricultura de Chile

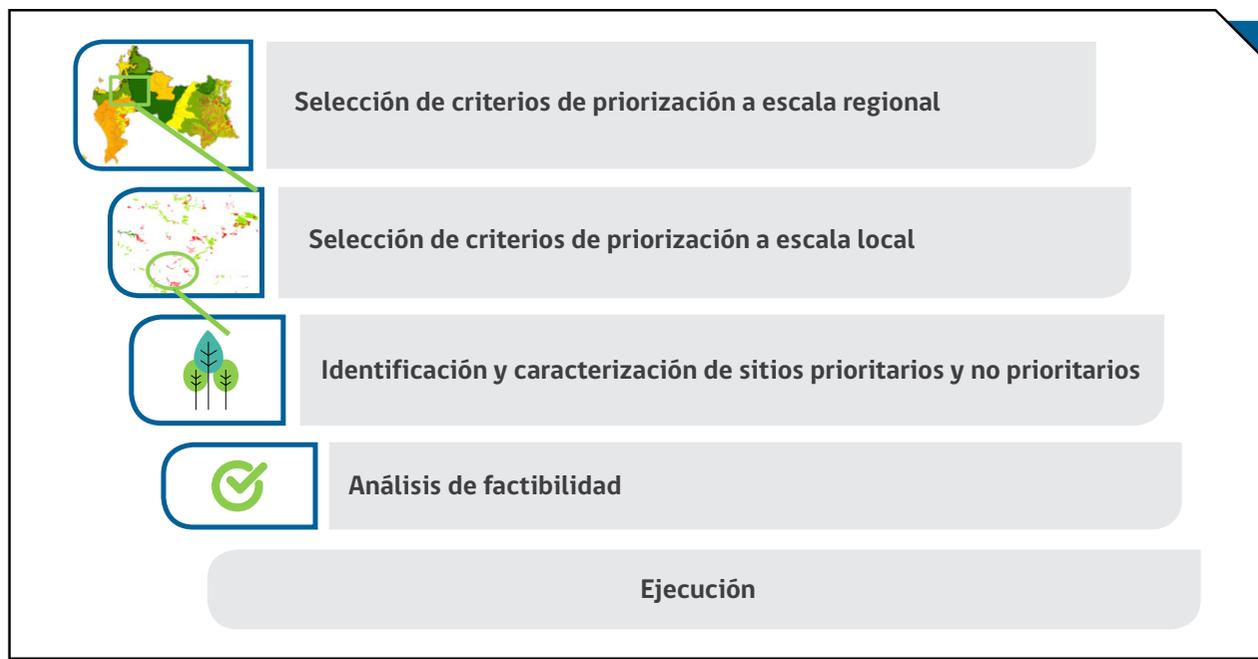
Figura 1. Esquema metodológico de priorización de áreas para restauración y/o recuperación

En este contexto, el análisis de las áreas afectadas por el megaincendio de 2017 en la Región del Biobío se desarrolló bajo un enfoque de paisaje, el que permitió conocer las áreas prioritarias para restauración a escala regional y local (Figura 1).

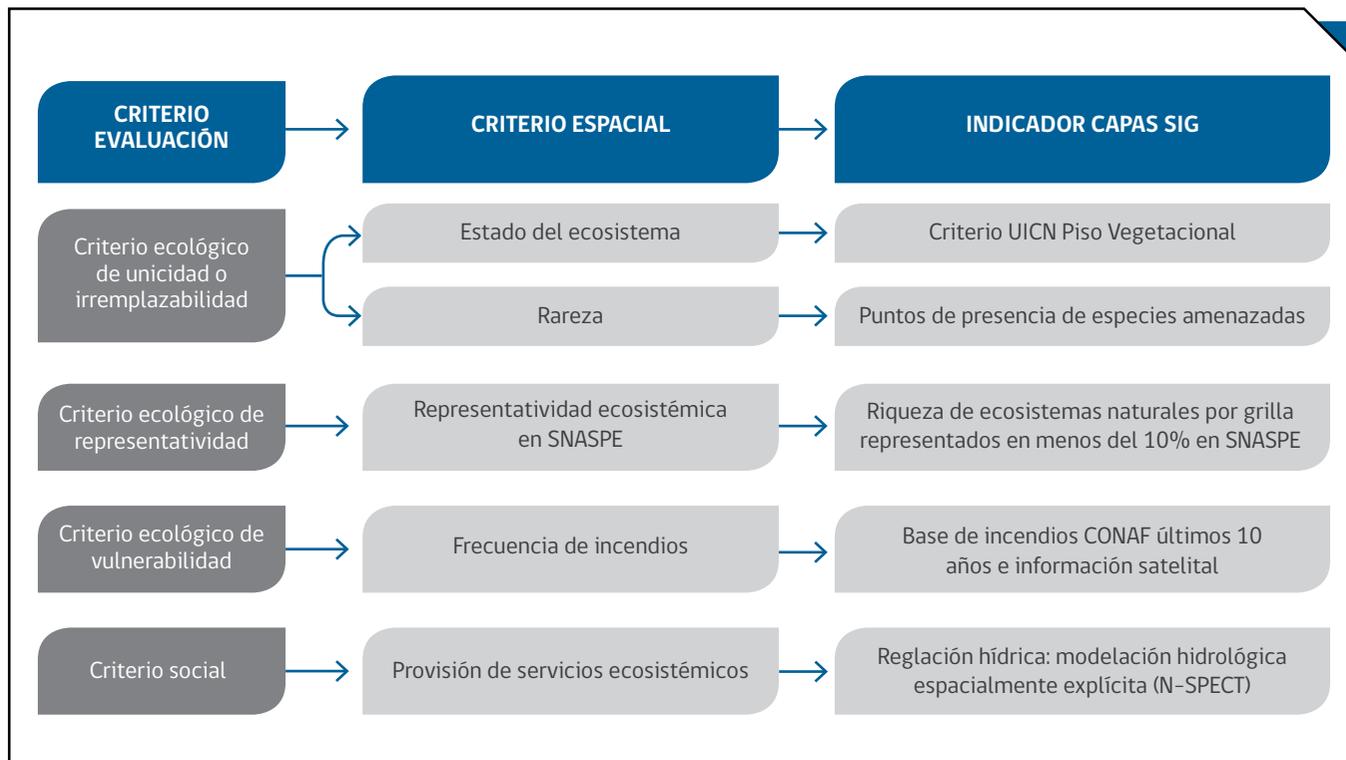
Figura 2. Resumen de herramientas metodológicas utilizadas en la evaluación de criterios a escala regional.

Cada criterio fue evaluado en base a una grilla que divide la región en cuadrantes de 5x5 km. Las herramientas metodológicas utilizadas en la evaluación de cada criterio e indicadores asociados se detallan en Figura 2.

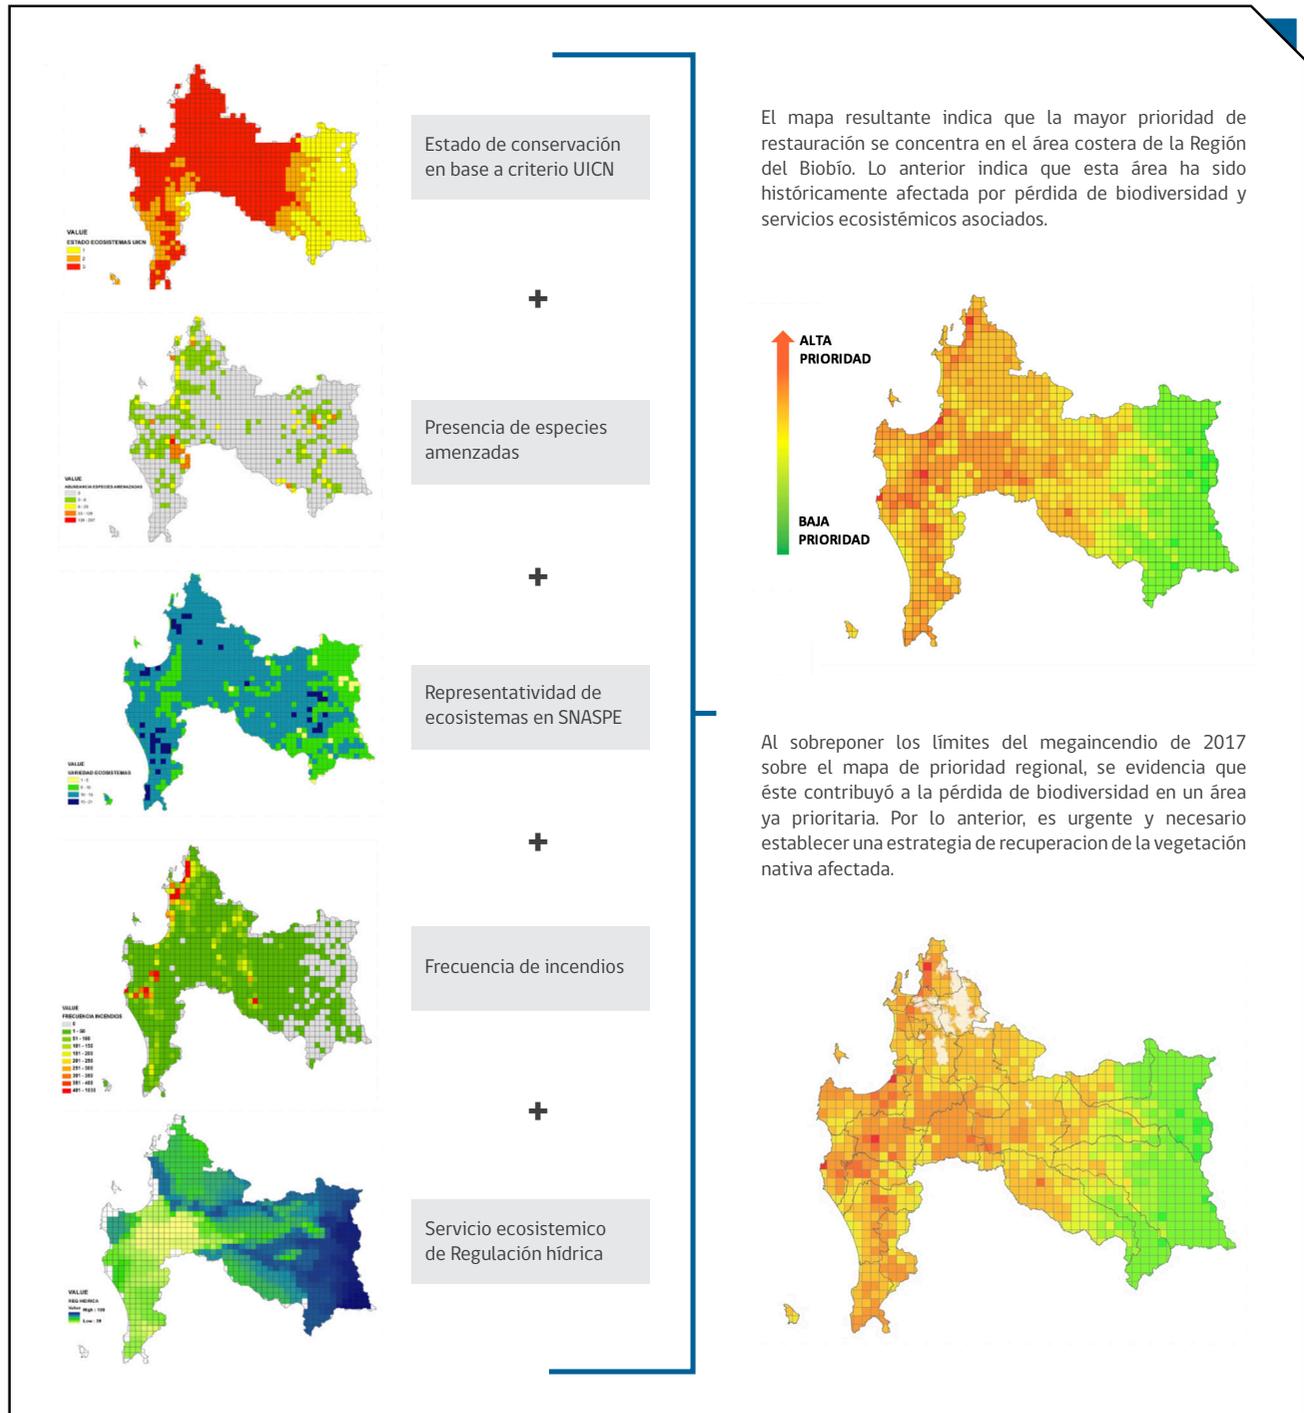
Se presentan a continuación los mapas que representan los cinco criterios de priorización a escala regional. La sobreposición de criterios genera el mapa final, que proyecta las áreas de mayor y menor prioridad de restauración.

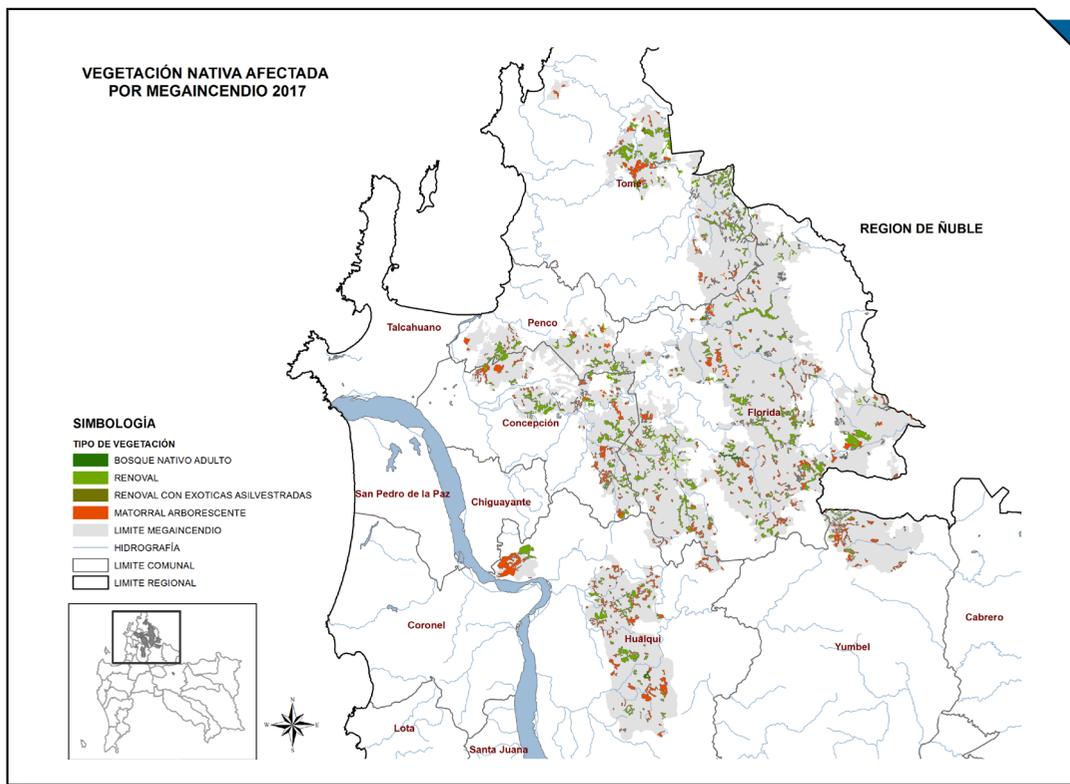
Figura 3. Áreas con vegetación nativa afectada por megaincendio 2017.

en 1.074 fragmentos dispersos en el paisaje (Figura 3), los que fueron caracterizados en base a criterios de priorización regional y local.

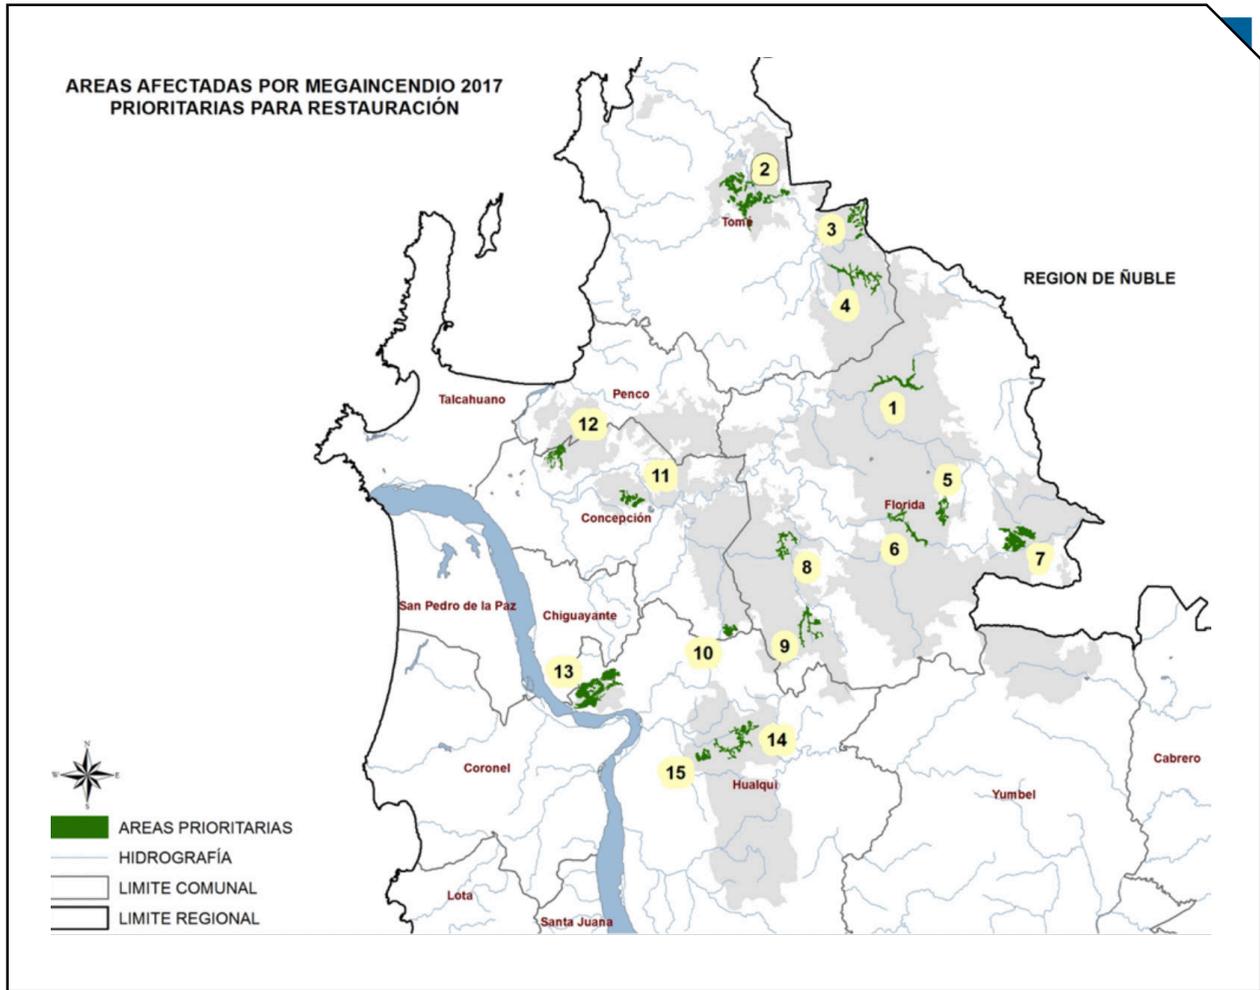
Figura 4. Áreas con vegetación nativa afectada por megaincendio 2017, prioritarias para restauración.

Luego, considerando los sitios con prioridad 1 y 2, correspondiente a un total de 317 fragmentos, se seleccionaron **15 áreas prioritarias** (Figura 4), para su descripción y evaluación de factibilidad. Las zonas corresponden a aglomeraciones o clusters de fragmentos que concentran la mayor oportunidad de recuperar vegetación nativa y contribuir a mantener y/o recuperar los servicios ecosistémicos asociados.

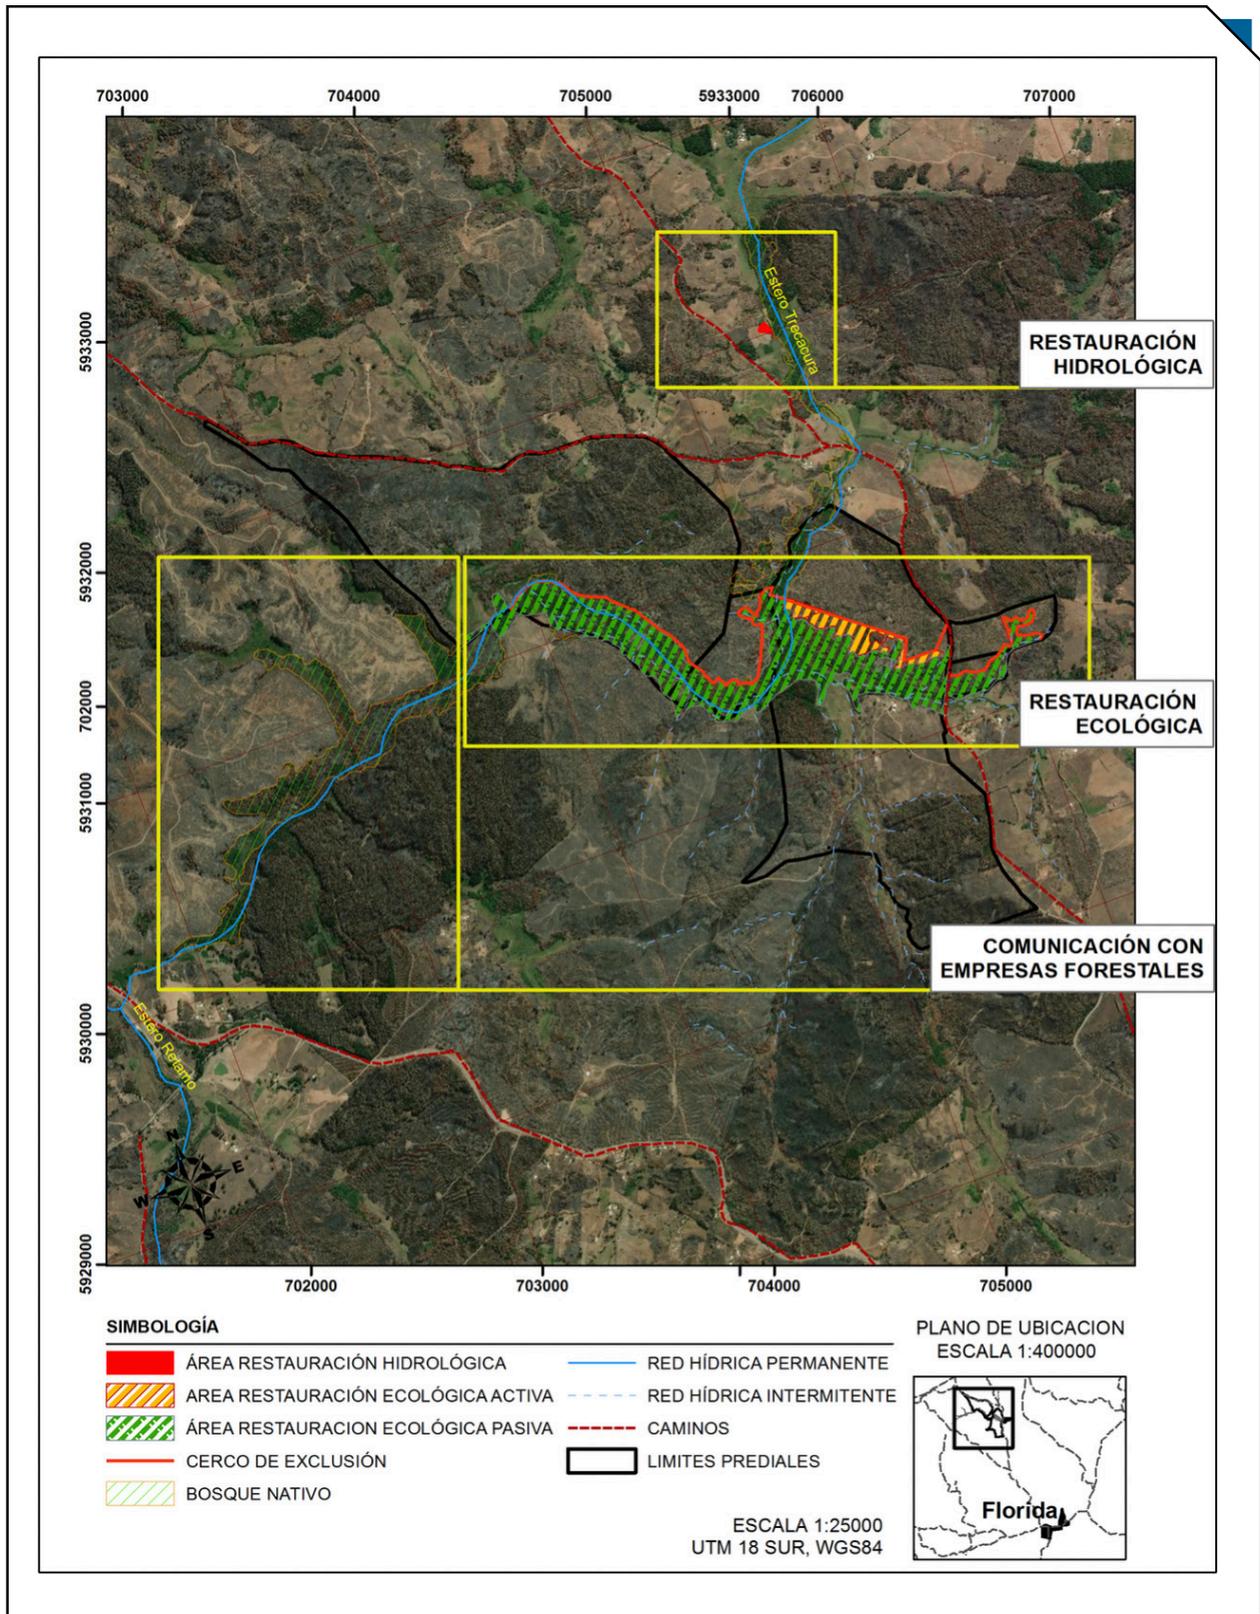
Figura 5. Cartografía área demostrativa de restauración

En base a la priorización de las áreas con bosque nativo identificadas, se seleccionó el sitio N°1 como Unidad Demostrativa de Restauración (Figura 5). El área se encuentra en la comuna de Florida, una de las comunas más afectadas por el megaincendio en la Región del Biobío. La selección radica en su alta relevancia ecológica y social, sumado a

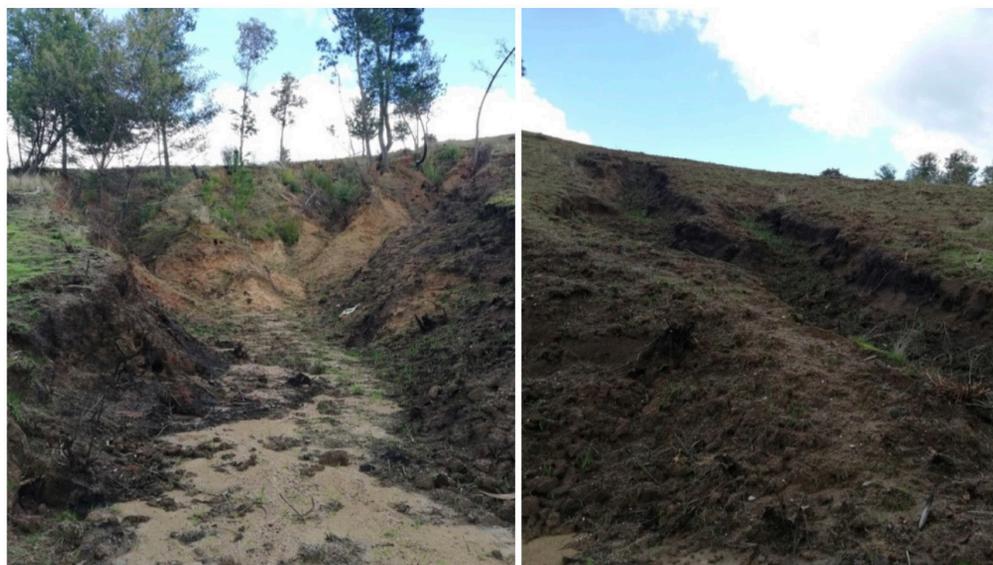
Cárcavas: Áreas afectadas por erosión

Figura 6. Establecimiento de diques en área afectada por erosión severa.

**i. Establecimiento de diques de madera:** Para la estabilización mecánica de la cárcava, se determinó que era necesario establecer diques de madera, que contribuyan a detener el avance de la erosión. Con el financiamiento del Programa de Bosques Quemados y apoyo técnico de CONAF se establecieron 7 diques de madera en el área (Figura 6).

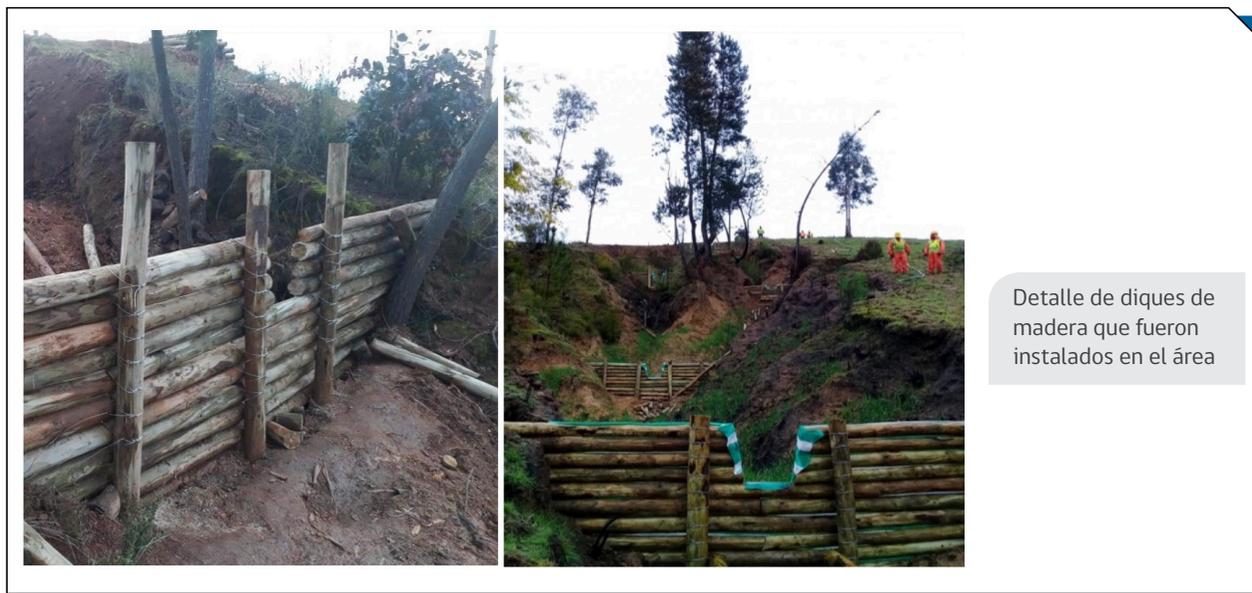
Detalle de diques de madera que fueron instalados en el área

Figura 6. Establecimiento de diques en área afectada por erosión severa.

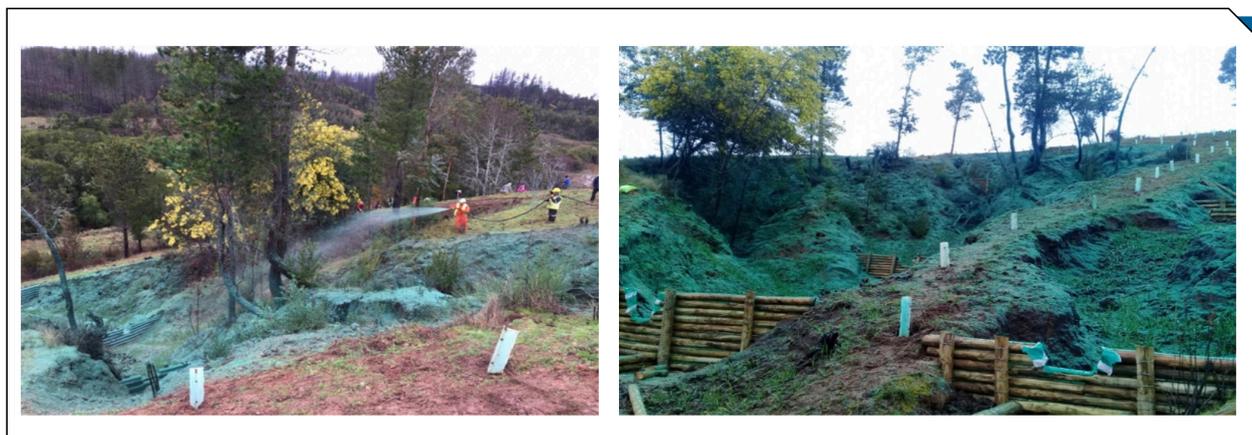
Figura 7. Aplicación de hidrosiembra en una superficie de 960 m<sup>2</sup>

ii. **Hidrosiembra:** Se utilizó hidrosiembra con especies herbáceas de rápido crecimiento (Ballica, Bromo, Trébol) y especies arbustivas nativas *Otholobium glandulosum* (Culén) y *Escallonia pulverulenta* (Madroño). Esta actividad se realizó mediante un convenio de colaboración con la empresa Hidrosiembra Chile S.A., quienes donaron horas de trabajo

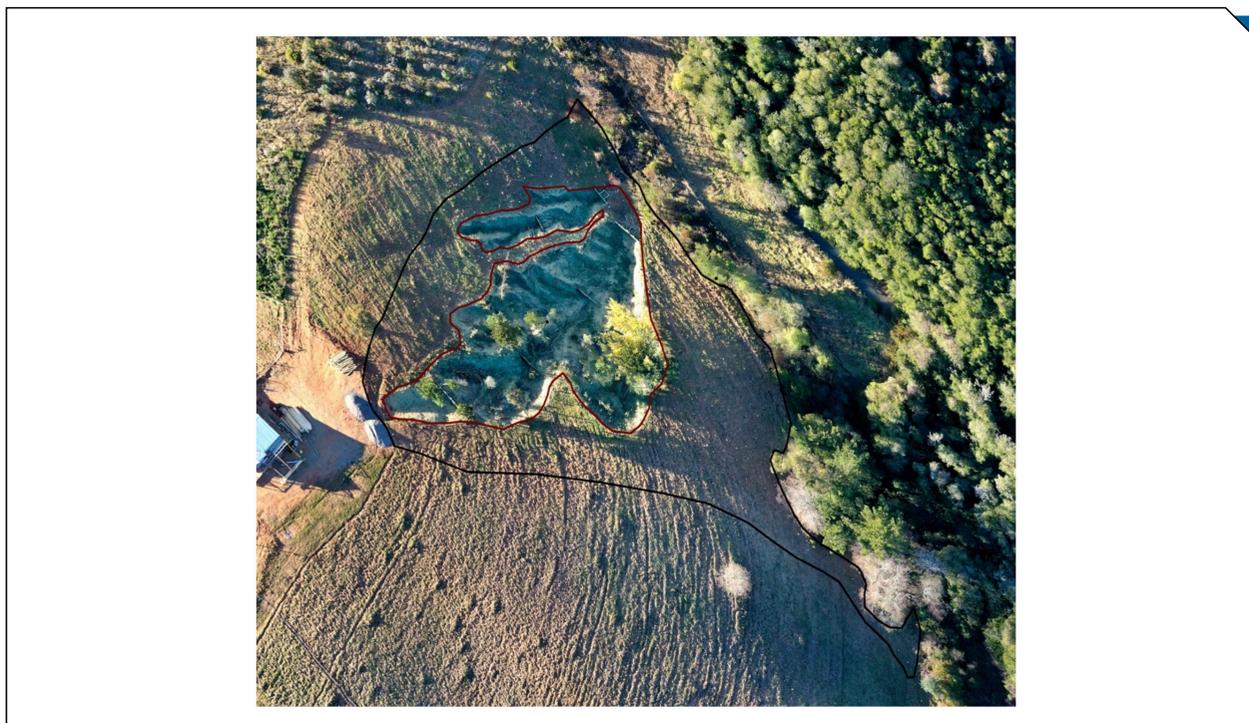
**Figura 8.** Vista aérea del área intervenida. En verde opaco se visualiza la aplicación de hidrosiembra en área afectada por cárcava. El límite de color negro denota el área con plantas de *Quillaja saponaria*. En el costado derecho se aprecia el fragmento de bosque nativo, bajo el cual fluye el Estero Trecacura. Asociadas a este fragmento se plantaron otras especies nativas, de acuerdo con sus requerimientos de hábitat. Superficie total intervenida por plantación e hidrosiembra: 0,3 ha.

y maquinarias y Tapel Willamette Inc. S.A., quienes donaron los insumos, específicamente el mulch y mix de especies herbáceas utilizado en la hidrosiembra. A su vez, las semillas de Culén y Madroño, fueron proporcionadas por INFOR (Figura 7 y Figura 8).

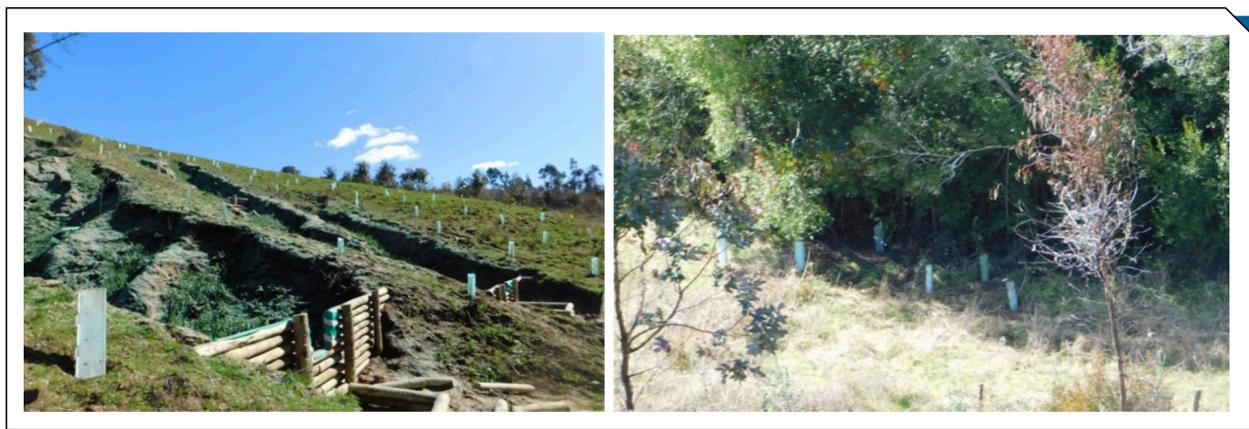
**Figura 9.** Vista general superficie plantada a) asociada a cárcava b) contiguo a estero Trecacura.

resistente a la falta de agua. En las zonas bajas de la cárcava se establecieron 40 plantas de las especies *Luma apiculata* (Arrayán) y *Nothofagus obliqua* (Roble) y asociado al estero Trecacura se establecieron 40 plantas de especies con mayores requerimientos de humedad y sombra: *Drimys winteri* (Canelo), *Aextoxicom punctatum* (Olivillo), *Pitavia punctata* (Pitao), *Crinodendron patagua* (Patagua), (Figura 9).

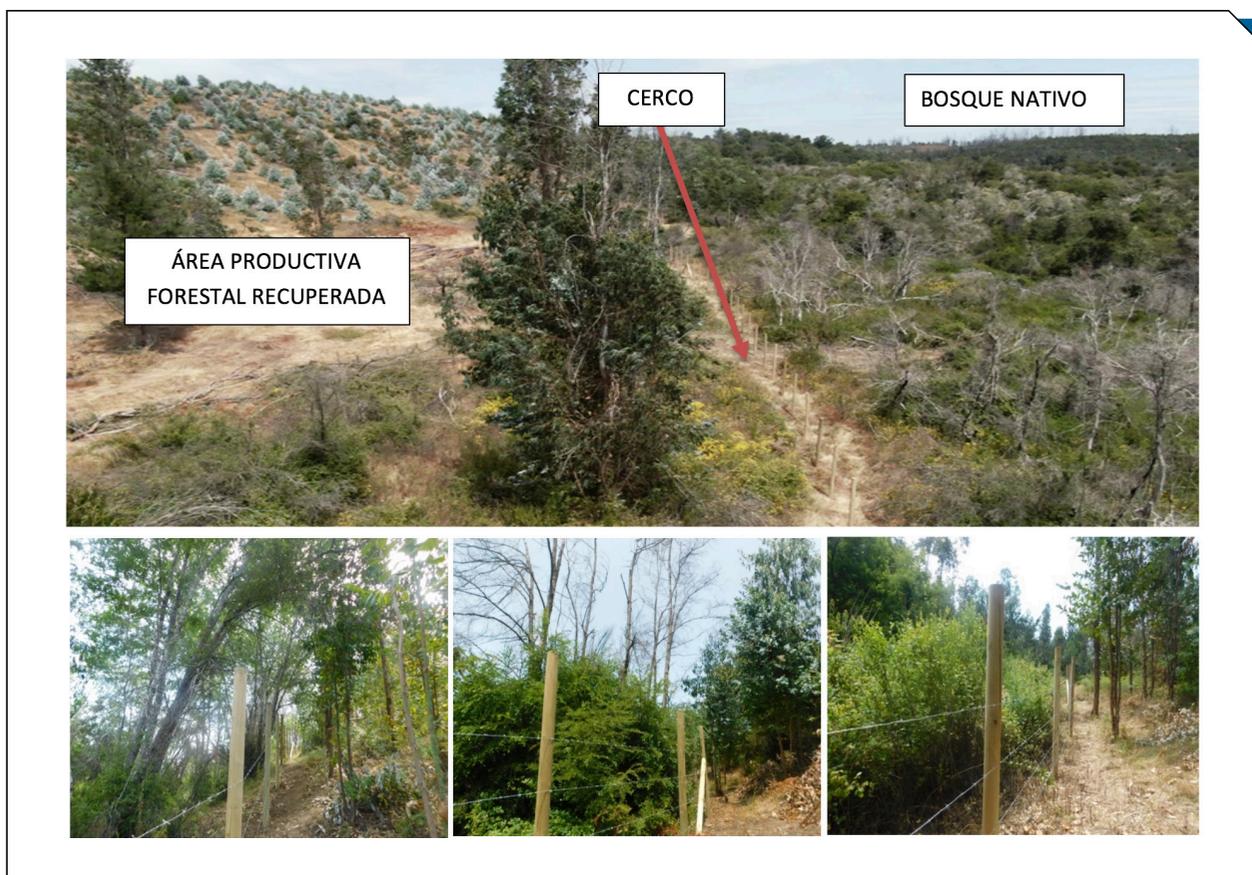
Figura 10. Vista panorámica y local del establecimiento de cerco en el perímetro del bosque nativo.

– **Protección mediante cercos:** Las especies nativas son en general, palatables para el ganado, por lo que este constituye una amenaza para la regeneración natural y tiene efecto de compactación en el suelo. Por lo anterior, para evitar la presencia de animales, se consideró primordial proteger el área mediante cercado en un perímetro de 4 km, en 4 predios de pequeños y medianos propietarios. Mediante esta intervención se logró la exclusión de animales en una superficie asociada de 54 ha (Figura 10).

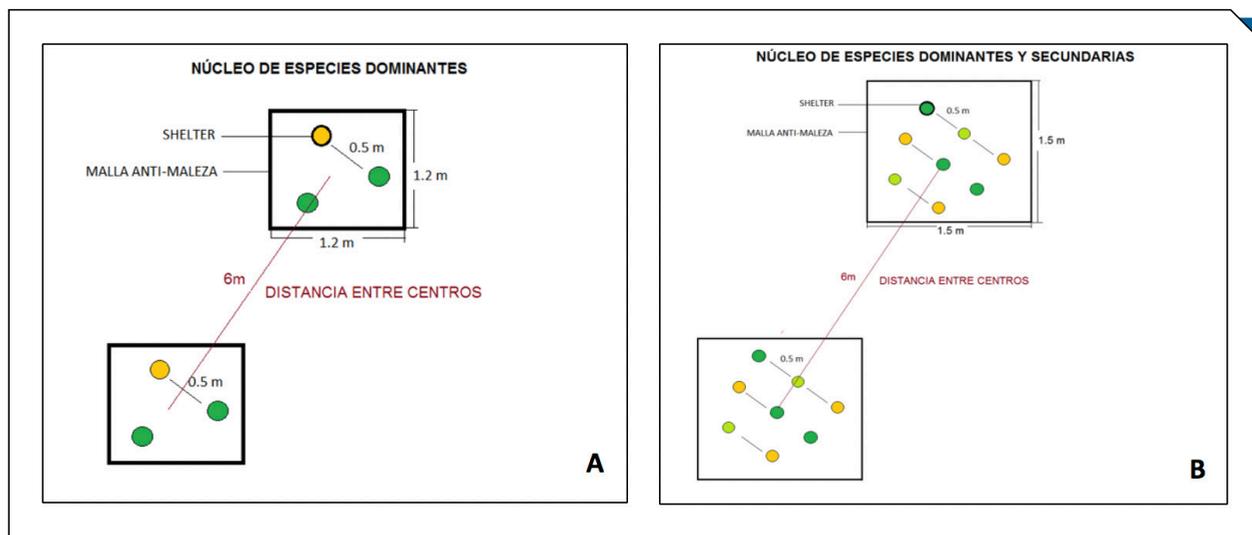
Figura 11. Diseño de establecimiento de núcleos de especies dominantes (A) y secundarias (B).

- **Núcleo de especies dominantes y secundarias:** Este tipo de núcleo considera **ocho plantas**. En la zona 1 se considera para este tipo de núcleo el establecimiento al azar de **Arrayán** (*Luma apiculata*), **Temu** (*Blepharocalyx cruckshanksii*) y **Maqui** (*Aristotelia chilensis*). Se considera como especie más abundante en el núcleo Temu, la que debe ser considerada en cada núcleo con un mínimo de 4 plantas. En la zona 1 se considera el establecimiento de **150 núcleos** de especies dominantes y secundarias.

- **ZONA 2:** Áreas con menor pendiente y humedad. Al igual que en zona 1, se considera el establecimiento de un total de **381 núcleos de especies dominantes (3 plantas)** y **758 núcleos de especies dominantes y secundarias (8 plantas)** (Figura 11). La composición de especies en núcleo dominante se mantiene (Roble y Peumo). Sin embargo varía el núcleo de especies dominantes y secundarias, el que debe considerar las siguientes especies, establecidas al azar: **Boldo** (*Peumus boldus*), **Madroño** (*Escallonia pulverulenta*), **Quillay** (*Quillaja saponaria*), **Arrayán**, **Maqui**, **Peumo** y **Roble**.
